Stadt Euskirchen – Integriertes Stadtentwicklungskonzept -ISEK

Streifzug Beirat für Menschen mit Behinderung am 24.07.2017

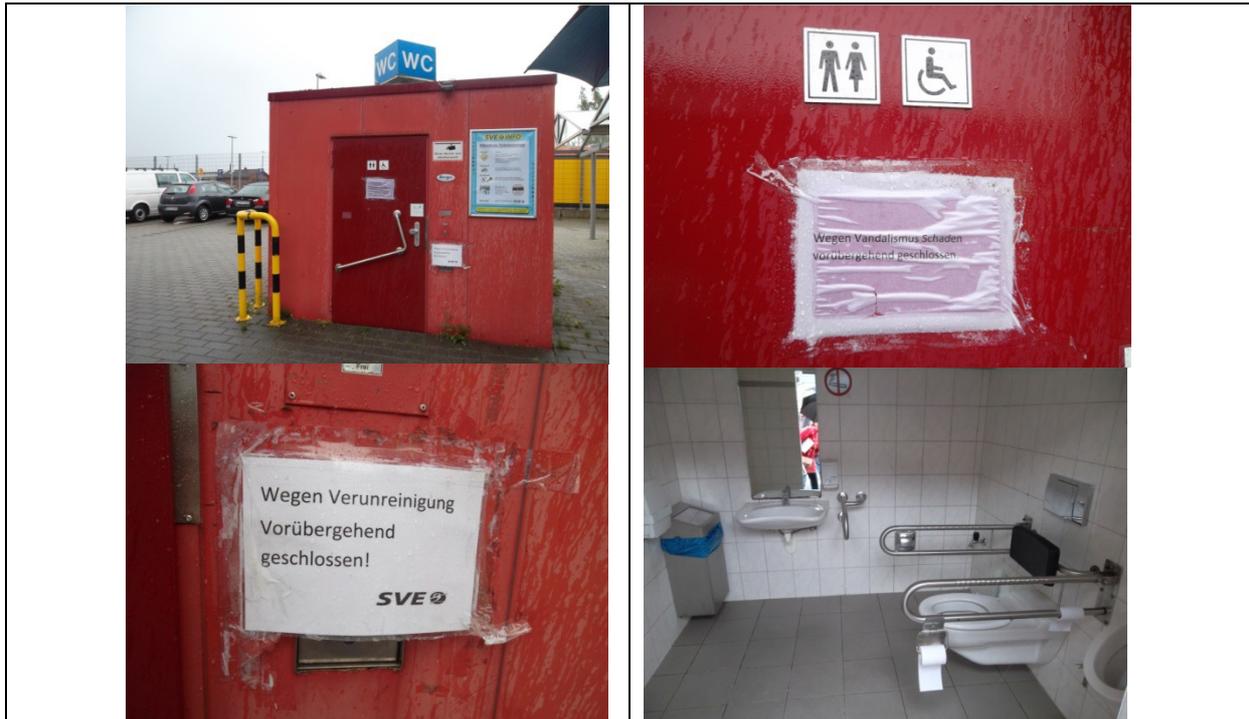
<p>1. Station</p> <p>Behindertentoilette/Öffentliche Toilette am Bahnhofsvorplatz</p>	
<ul style="list-style-type: none"> • Nach Erfahrung eine/r Teilnehmer/in soll die Toilette kürzlich an einem Tag so stark verunreinigt gewesen sein, dass eine Benutzung unmöglich war. Am Begehungstag befinden sich zwei Schilder an der Eingangstür. Die Toilette ist wegen Vandalismus bzw. Verunreinigung außer Betrieb. • Die Gruppe überprüft den Zustand der Innenräume und stellt fest, dass die Toilette weitgehend in einem sauberen Zustand ist. Lediglich die Beleuchtung scheint außer Betrieb zu sein. 	<p>Nach direkter Rücksprache im SVE-Servicecenter wird am morgigen Tag die externe Firma die Beleuchtung wieder in Betrieb setzen. Die Sperrung wird danach aufgehoben.</p>

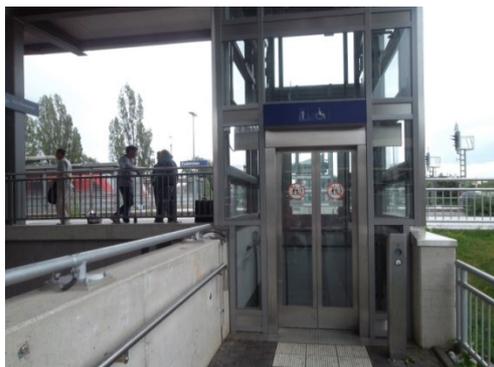
1a. Bahnhof Personenaufzug

Am Bahnhof befindet sich ein Personenaufzug der Deutschen Bahn. In der Vergangenheit war dieser mehrfach aufgrund von Vandalismus oder anders begründeten Defekten nicht funktionsfähig. Für Menschen mit Behinderung ist dieser Aufzug die einzige Möglichkeit die hinteren Gleise zu erreichen. Es finden sich zurzeit keine vertretbaren alternativen Zuwege. Ein verlässlicher Betrieb des Aufzuges ist auch für Passanten mit Kinderwagen oder Reisende mit schweren Gepäckstücken wichtig.

Der Betrieb des Aufzuges obliegt der Deutschen Bahn. Dieser ist durch vorhergehende Gespräche die Problematik bekannt

Eine Lösungsidee ist die Anbringung von Treppenliften bei Ausfällen des Aufzuges.

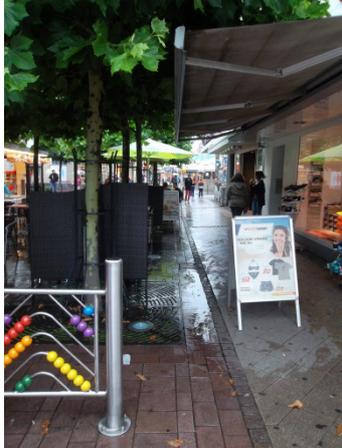
2. Reklametafel auf dem Gehweg

Vor dem Sportgeschäft Heidingsfelder wurde auf dem Gehweg eine klappbare Reklametafel aufgestellt. Fußgänger/innen muss Ausweichen und können den Weg nur über die metallenen Einfassungsplatten fortsetzen. Diese sind bei Nässe rutschig.

Nach kurzer Rückfrage im Sportgeschäft wurde die Tafel in die Geschäftsräume gestellt. Sie sei nur zum Schutz vor Regen so platziert worden.

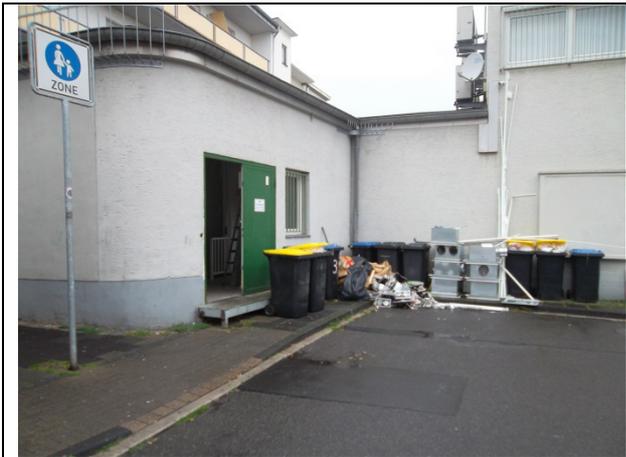
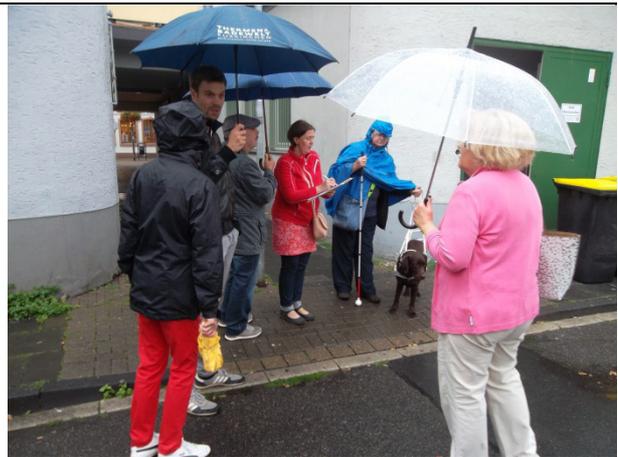
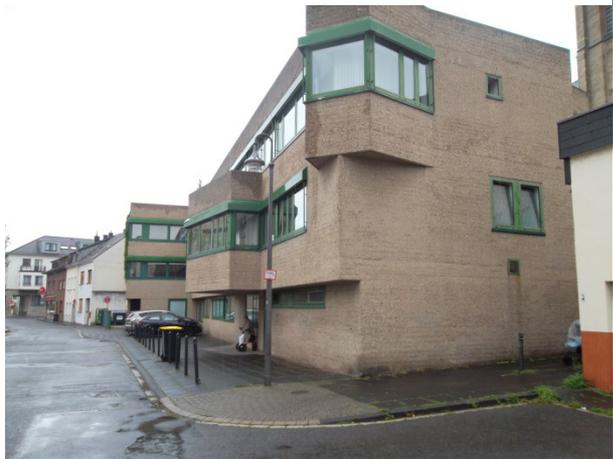
3. Passage Neustraße/am Kaufhof

Am hinteren Durchgang befanden sich oft Mülltonnen auf dem Gehweg. Dadurch konnte der Bürgersteig nicht genutzt werden. Rechter Hand gibt es keinen Bürgersteig. Auf dem Bürgersteig befanden sich weiträumig Leuchtmittel, abgebaute Regale etc. Das Bekleidungsgeschäft wird derzeit umgebaut.

Der Bürgersteig am Passagendurchgang ist zwischenzeitlich abgesenkt worden. Dadurch können auch Menschen mit Rollstuhl ihren Weg ohne Probleme fortsetzen.

Auch für Menschen mit einer Sehbehinderung ist dieser Bereich gut passierbar.

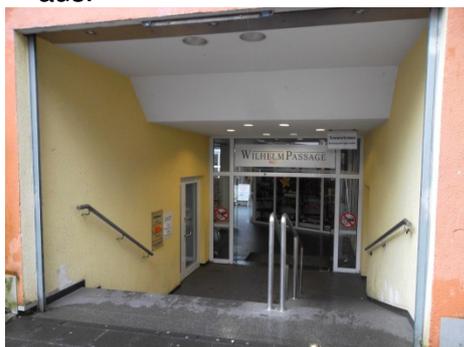
e) Am Zugang zur Wilhelmpassage befindet sich eine recht Steile Rampe. Es stellte sich die Frage, inwiefern sie für Menschen mit Behinderung verkehrssicher zu nutzen ist. Eine Beschilderung weist die Rampe ausschließlich als zur Nutzung für Warentransporte aus.

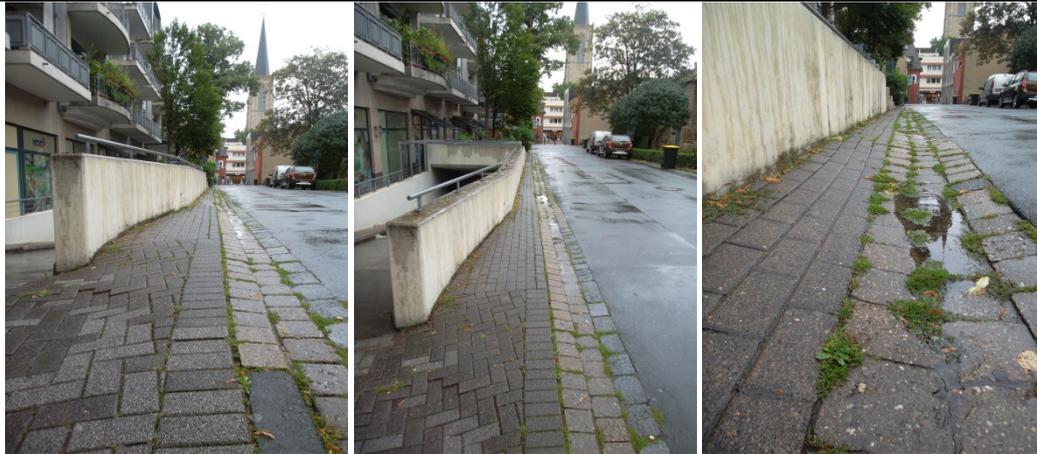
f) Auf dem Neutorwall auf Höhe der Galeria befindet sich neben der Fahrbahn ein Wegstreifen, der wohl als Gehweg dienen soll. Es sind erkennbar starke Unebenheiten im Verlauf. Auf der linken Seite gibt es keinen Bürgersteig. Für Fußgänger sei dieser Bereich zum Teil nur durch Ausweichen auf die Fahrbahn zu nutzen.

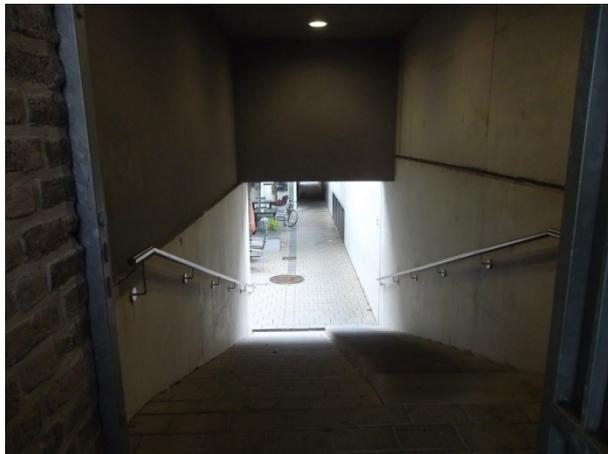
- g) Zwischen Neutorwall und Wilhelmstraße befindet sich am Kulturhof ein Durchgang für Fußgänger. Am Ausgang Neutorwall befindet sich eine sehr steile Rampe und eine Treppe.
Es wird nach Gründen für diese bauliche Gestaltung gefragt.
